## О РЕКОНСТРУКЦИИ ОЛЬВИЙСКОГО ЖИЛОГО ДОМА II в. до н. э., ОТКРЫТОГО Б. В. ФАРМАКОВСКИМ в 1902—1903 гг.

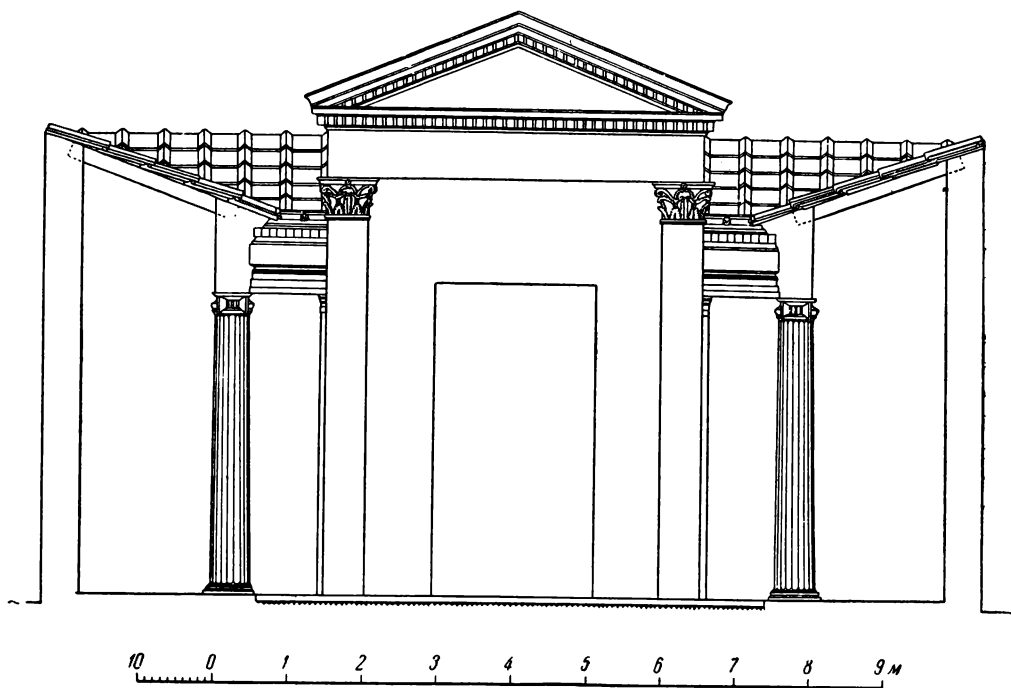
Новая реконструкция ольвийского дома

На основании данных о раскопках самого Б. В. Фармаковского, а также в свете новейших данных о жилых домах эпохи эллинизма, можно предложить несколько иной вариант реконструкции ольвийского дома, более соответствующий эллинистическим традициям и более близкий к памятникам этой эпохи, дошедшим до наших дней в лучшей сохранности (см. рисунок).

Относительно типа ольвийского дома мы уже указывали, что определение Б. В. Фармаковского вполне справедливо. Это переходный перистильно-простадный дом, описанный Витрувием и имеющий примеры, хотя бы в виде дома «Золотых амуров» или дома Марка Лукреция в Помпее. В обоих случаях мы видим повышенный простадный портик, доминирующий над перистилем и являющийся его композиционным центром. В простадных домах Приены мы видим то же самое — простада доминирует над двором, так что повышенная простада является как бы установившимся приемом в общей композиции жилища. Говоря об интервале между антами ольвийского дома, Б. В. Фармаковский указывает, что расстояние в 3,50 м слишком велико, чтобы можно было обойтись без промежуточных столбов. В отношении колонн перистиля это было справедливо, так как были найдены части антаблемента из тесаного камня, перекрывавав-

шего ионийские колонны. Но Б. В. Фармаковский не учитывал, что в эллинистических жилищах, да и вообще в греческой архитектуре широко применялось дерево, а для деревянной балки пролет в 3,50 м является вполне нормальным. Все перистильные портики Помпеи перекрывались деревянными архитравами. Помпея находилась в местности, богатой лесом; возможно, что степной характер окрестностей Ольвии заставлял экономить дерево, заменяя его по возможности камнем, но в известном количестве дерево все-таки употреблялось — для больших пролетов, стропил и обрешетника кровли, а также для столярных работ. Таким образом, наличие деревянной балки, положенной на анты коринфского типа, вполне разрешило бы все недоумения относительно конструкции ольвийской простады и вполне соответствовало бы эллинистической технике массового жилищного строительства. С другой стороны, сочетание высоких и низких столбов является одним из характерных приемов эллинистической архитектуры, и простада на двух коринфских или ионийско-коринфских антах, возвышающихся над кровлей портиков двора, дала бы законченную композицию. Трудно, конечно, восстановить капители антов простады по одному лишь кусочку абака с завитком угловой волюты, тем более что эллинизм очень свободно трактовал коринфскую капитель, особенно в жилых домах. Для реконструкции мы можем взять одну из найденных в Милете коринфских антовых капителей, ибо в архитектуре Милета и Ольвии могли быть общие традиции. Уклон фронтона, заданный найденной коньковой черепицей, представлен в несколько свободной, «жилой», профильной трактовке. Возможно, что карнизы и профили фронтона были выполнены из штукки и керамики и расписаны орнаментальными мотивами в духе греческой полихромии. Антаблемент портиков также исправлен относительно реконструкции Фармаковского. Каменные симы и выносные плиты заменены керамиковыми, согласно помпейским образцам и греческим традициям. Каменные гуськи стал употреблять только Рим, в Греции гусек являлся желобом и лишь на фронтонах монументальных сооружений делался иногда каменным. В портиках, а возможно, и в простаде плоского потолка, повидимому, не было, очевидно, были просто обрешетины с уложенными по ним черепицами — так, как это имеет место в портиках Помпеи. Стены помещений были оштукатурены и покрыты фреской в духе помпейского I стиля — остатки этой росписи видны на кусках штукатурки, найденных на полу. Следует отметить, что открытый В. Д. Блаватским при раскопках Фанагории в 1939 г. большой фрагмент стеновой росписи сходен с расписной штукатуркой из Ольвии и дает ясное представление о внутренней декорации дома в городах Северного Причерноморья.
